ПАСПОРТ ДОСТУПНОСТИ
объекта социальной инфраструктуры (ОСИ)
№ 1

- 1.1. Наименование (вид) объекта: дополнительное образование;
- 1.2. Адрес объекта: 188300, Ленинградская обл., город Гатчина, ул. Школьная дом 1;
- 1.3. Сведения о размещении объекта:

**АКТ ОБСЛЕДОВАНИЯ
объекта социальной инфраструктуры
К ПАСПОРТУ ДОСТУПНОСТИ ОСИ
№ 1**

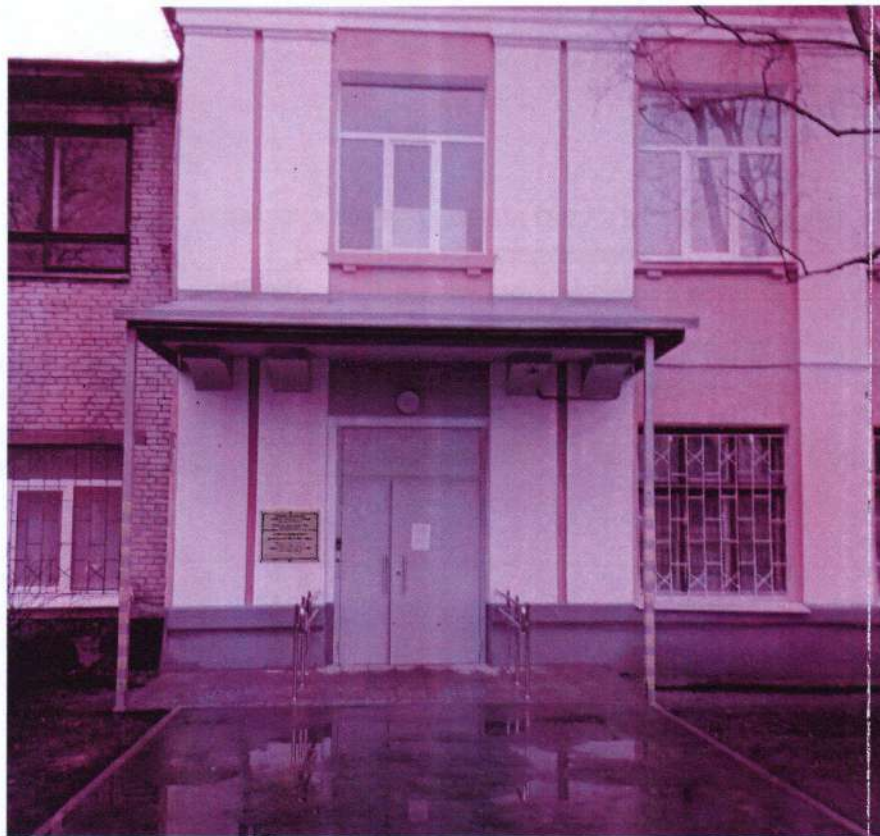
Фото 1

2.1	Входная площадка (перед дверью)	Да		1				
2.2	Дверь (входная)	Да		1				
					Входная дверь не соответствует требованиям СП 59.13330.2016 п. 6.1.5	С,К,Г	Необходимо использовать наружные двери со смотровыми панелями из прочного ударостойкого материала	Кап-ный
							Необходимо использовать двери с смотровыми панелями на высоте 1.0-1.6 метра от пола	Текущий
						С,К,Г	Необходимо использовать двери с шириной смотровой панели не менее 0.15м	Текущий
					Нарушение СП 59.13330.2016 п. 6.1.7	С,К,Г	Необходимо установить знак доступности на входную дверь	Текущий
					Отсутствует тактильные наземные указатели (тактильная плитка)	С	Необходимо разместить тактильную плитку за 0.9 метра от навесной двери	Текущий
					СП 59.13330.2016 п. 6.1.5		Необходимо использовать дверные ручки нажимного действия	Текущий

2.3	Тамбур	Да		Тамбур не соответствует СП 59.13330.2016 п. 6.1.8	К	Необходимо расширить тамбур до 2.45 на 1.6 метра	Кап-ный
	Общие требования к зоне	<p>6.1.5 В полотнах наружных дверей, доступных для МГН, следует предусматривать смотровые панели, заполненные прозрачным и ударопрочным материалом.</p> <p>6.1.5 Верхняя граница смотровой панели должна располагаться на высоте не ниже 1,6 м от уровня пола, нижняя граница - не выше 1,0 м.</p> <p>6.1.5 Смотровая панель должна иметь ширину не менее 0,15 м и располагаться в зоне от середины полотна в сторону дверной ручки.</p> <p>6.1.5 В проемах дверей, доступных для МГН, допускаются пороги высотой не более 0,014 м.</p> <p>6.1.6 Прозрачные полотна дверей на входах и в здании, а также прозрачные ограждения и перегородки следует выполнять из ударостойкого безопасного стекла для строительства. На прозрачных полотнах дверей и ограждениях (перегородках) следует предусматривать яркую контрастную маркировку в форме прямоугольника высотой не менее 0,1 м и шириной не менее 0,2 м или в форме круга диаметром от 0,1 до 0,2 м.</p> <p>6.1.7 Входные двери, доступные для входа инвалидов и МГН, следует проектировать автоматическими, ручными или механическими. Они должны быть хорошо опознаваемыми и иметь знак, указывающий на доступность здания.</p> <p>6.1.8 Свободное пространство у двери со стороны ручки должно быть: при открывании от себя - не менее 0,3 м, при открывании к себе - не менее 0,6 м.</p> <p>6.1.8 При установке таких решеток непосредственно перед входом в здание они должны заканчиваться перед предупреждающим тактильно-контрастным указателем, который обустраивается на расстоянии 0,9 м от навесной двери и 0,3 м перед раздвижной дверью.</p> <p>В тамбурах при установке дренажных и водосборных решеток предупреждающие тактильно-контрастные указатели не обустраиваются. В этом случае дренажные и водосборные решетки должны отстоять от входной двери, открывающейся наружу, на расстоянии 0,3 м.</p> <p>6.1.8 Глубина тамбуров и тамбур-шлюзов при прямом движении и одностороннем открывании дверей должна быть не менее 2,45 м при ширине не менее 1,6 м.</p> <p>6.1.8 Свободное пространство у двери со стороны ручки должно быть: при открывании от себя - не менее 0,3 м, при открывании к себе - не менее 0,6 м.</p> <p>6.1.8 Свободное пространство у двери со стороны ручки должно быть: при открывании от себя - не менее 0,3 м, при открывании к себе - не менее 0,6 м.</p>

Наименование структурно-функциональной зоны	Состояние доступности* (к пункту 3.4 Акта обследования ОСИ)	Приложение		Рекомендации по адаптации (вид работы)** к пункту 4.1 Акта обследования ОСИ
		№ на плане	№ фото	
Вход (входы) в здание	ДЧ-И (К, О, С, Г, У)	-	1	индивидуальное решение с ТСР (замена двери на дверь со смотровой панелью, установка пиктограммы доступности, установка тактильных наземных указателей перед входом в здание)

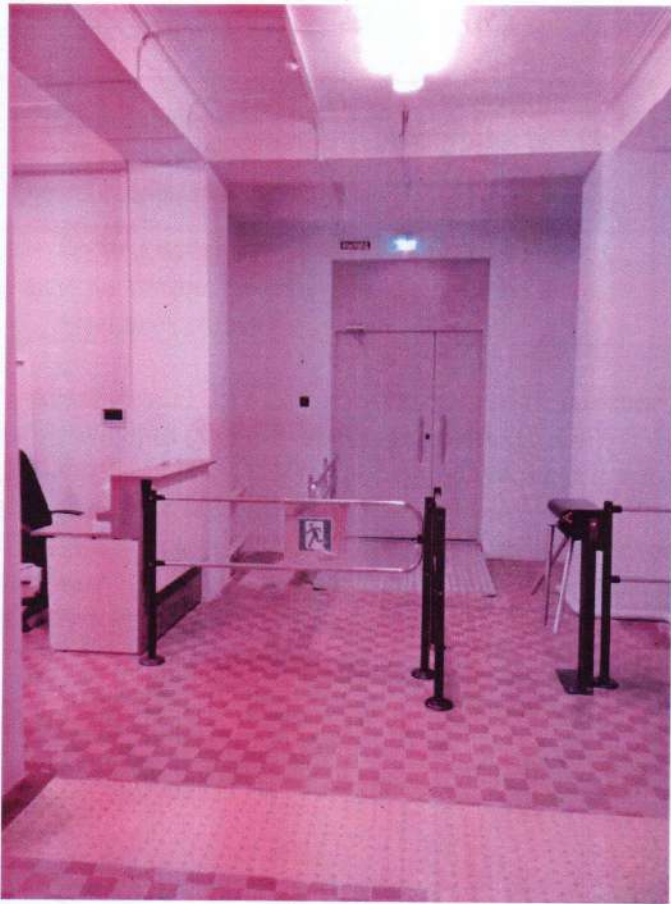
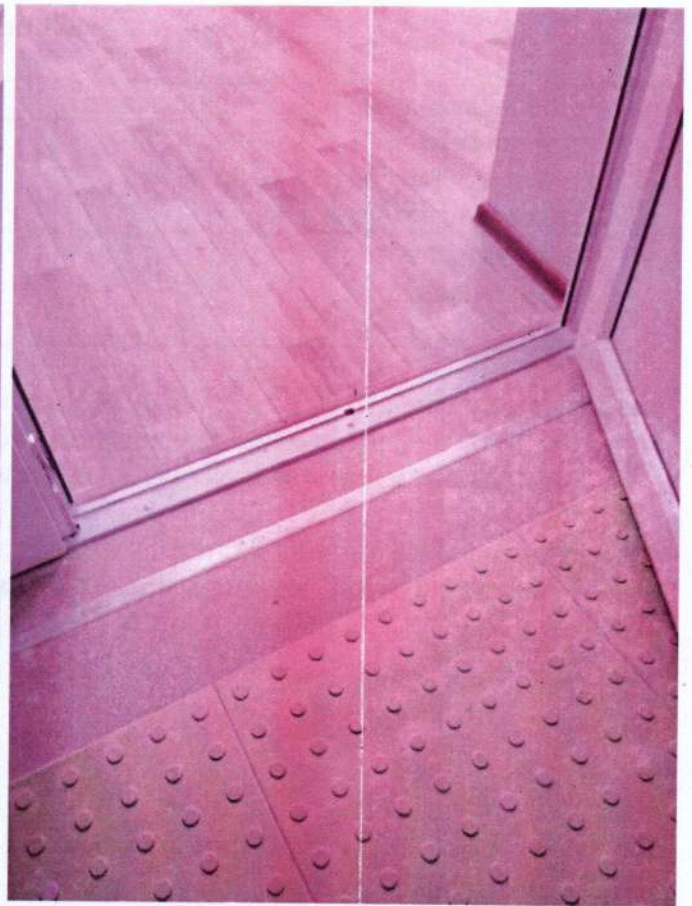
Фото 2

3.1	Коридор (вестибюль, зона ожидания, галерея, балкон)	Да		2, 3				
					СП 59.13330.2016 п. 6.2.5	С,К,Г	Необходимо на втором этаже предусмотреть зоны ожидания на 2-3 места.	Текущий
					СП 59.13330.2016 п. 6.5.1	С,К,Г	Необходимо обозначить знаками доступности специальные зоны отдыха и ожидания для МГН	Текущий

Наименование структурно-функциональной зоны	Состояние доступности* (к пункту 3.4 Акта обследования ОСИ)	Приложение		Рекомендации по адаптации (вид работы)** к пункту 4.1 Акта обследования ОСИ
		№ на плане	№ фото	
Пути движения внутри здания (в т.ч. пути эвакуации)	ДУ (К), ДП-И (О, С, Г, У)	-	2-5	индивидуальное решение с ТСР

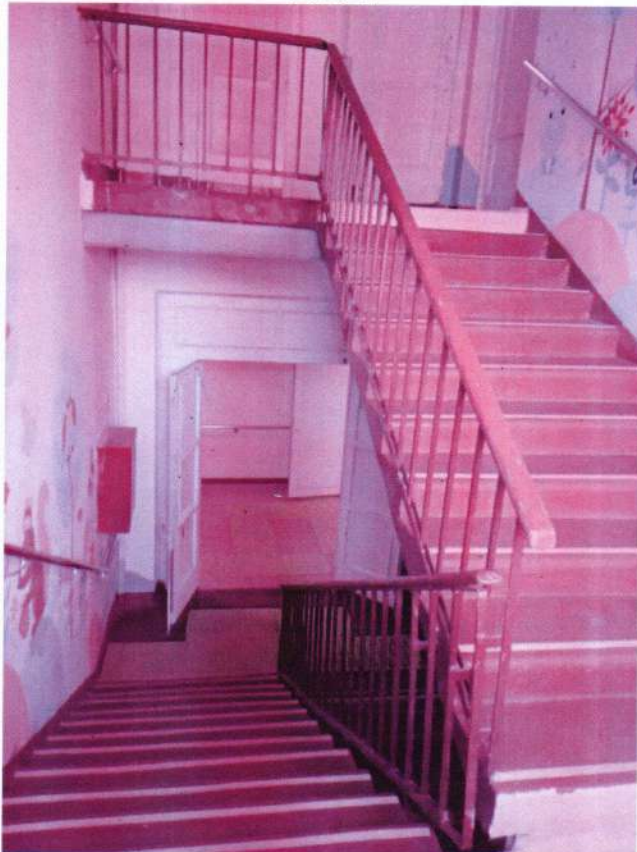
Фото 4

3.2	Лестница (межэтажная)	Да						
				4	Контрастная маркировка выполнена с нарушениями СП 59.13330.2016 п. 6.2.8	С	Необходимо нанести одну или несколько противоскользящих полос, контрастных с поверхностью ступени, желтого цвета шириной 0.08-0.1м	Текущий
					СП 59.13330.2016 п. 6.2.12	С	Необходимо предусмотреть рельефные обозначения этажей, а так же предупредительные полосы об окончании перил, на боковой, внешней по отношению к маршу, поверхности поручней	Текущий
					СП 59.13330.2016 Отсутствует возможность попадания посетителей на	К	Необходимо предусмотреть мобильный подъемник для лиц, передвигающихся на креслах-колясках	Текущий

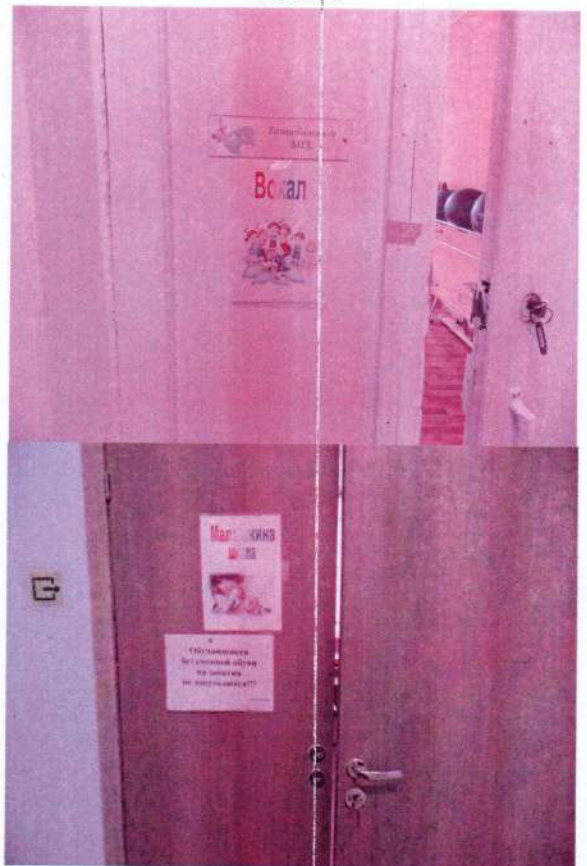
Фото 5

2 этаж здания			
3.3	Пандус (внутри здания)	Нет					
3.4	Лифт пассажирский (или подъемник)	Нет					
3.5	Дверь	Да					
3.6	Пути эвакуации (в т.ч. Зоны безопасности)	Да					
				Отсутствуют знаки доступности путей эвакуации СП 59.13330.2016 п. 6.5.1	С,К,Г	Необходимо обозначить знаками доступности пути эвакуации инвалидов	Текущий
				Отсутствует обозначение безопасных зон СП 59.13330.2016 п. 6.5.1	С,К,Г	Необходимо обозначить знаками доступности безопасные зоны	Текущий
	Общие требования к зоне	<p>6.2.3 Предупреждающие тактильно-контрастные указатели должны быть:</p> <ul style="list-style-type: none"> - на расстоянии 0,3 м от препятствия или плоскости дверного полотна, если дверь открывается по ходу движения; <p>6.2.3 Предупреждающие тактильно-контрастные указатели должны быть:</p> <ul style="list-style-type: none"> - на расстоянии ширины полотна двери от плоскости дверного полотна, если дверь открывается навстречу движению; <p>6.2.3 Предупреждающие тактильно-контрастные указатели должны быть:</p> <ul style="list-style-type: none"> - непосредственно перед выходом на лестничную площадку через открытый проем без двери; <p>6.2.3 Предупреждающие тактильно-контрастные указатели должны быть:</p> <ul style="list-style-type: none"> - на расстоянии 0,3 от внешнего края проступи верхней и нижней ступеней открытых лестничных маршей (если проступь ступени на верхней площадке выделена конструктивно, предупреждающий указатель должен непосредственно примыкать к проступи, независимо от ее ширины). <p>Применение контрастных цветов в тактильных указателях в помещениях памятников архитектурного, культурного и исторического наследия, в музеях, театрально-зрелищных и аналогичных зданиях устанавливается заданием на проектирование.</p> <p>6.2.5 На каждом этаже, где ожидают посетители, следует предусматривать зоны отдыха на два-три места, в том числе для инвалидов на креслах-колясках. При большой длине этажа зону отдыха следует предусматривать через 25 - 30 м.</p> <p>6.5.1 Следующие элементы здания, доступные для МГН, должны идентифицироваться с помощью технических средств информирования, ориентирования и сигнализации и, если это предусмотрено заданием на проектирование, обозначаться знаками доступности:</p> <ul style="list-style-type: none"> - специальные зоны отдыха и ожидания для МГН. <p>6.2.3 Предупреждающие тактильно-контрастные указатели должны быть:</p> <ul style="list-style-type: none"> - непосредственно перед выходом на лестничную площадку через открытый проем без двери; <p>6.2.3 Предупреждающие тактильно-контрастные указатели должны быть:</p> <ul style="list-style-type: none"> - на расстоянии 0,3 от внешнего края проступи верхней и нижней ступеней открытых лестничных маршей (если проступь ступени на верхней площадке выделена конструктивно, предупреждающий указатель должен непосредственно примыкать к проступи, независимо от ее ширины). <p>6.2.8 На проступях краевых ступеней лестничных маршей должны быть</p>

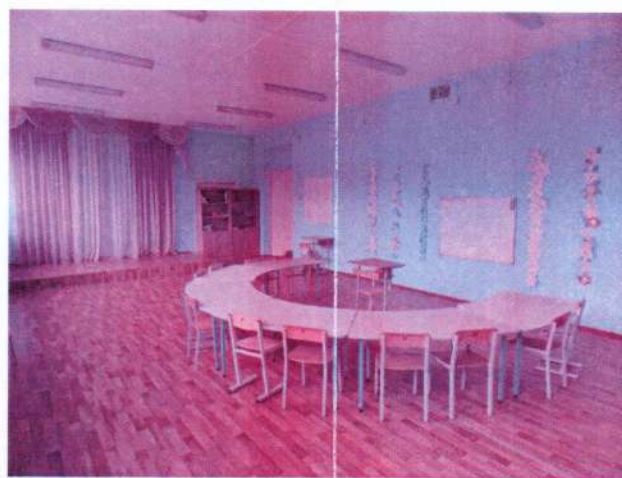
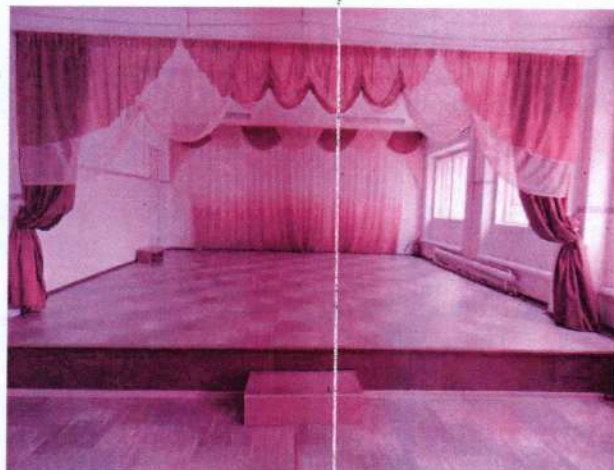
Фото 6

4.1	Кабинетная форма обслуживания	Да		6-9				
					СП 59.13330.2 016 п. 9.7	К	Необходимо использовать столы, адаптированные для людей на креслах-колясках	Текущий
						С,К,Г	Необходимо освободить пространство для клиента на рабочем столе	Текущий
						С,Г	Необходимо предусмотреть использование в классах индукционных контуров и электронных луп	Текущий
	Общие требования к зоне	9.7 Рекомендуется предусматривать в местах обслуживания лиц на креслах-колясках использование приставных (откидных, выдвигаемых) рабочих поверхностей к столу персонала с высотой рабочей поверхности от пола не менее 0,6 м (без использования пространства под поверхностью) и не более 0,9 м, шириной не менее 0,8 м и глубиной не менее 0,5 м, с возможностью въехать под поверхность частью кресла-коляски.

Наименование структурно-функциональной зоны	Состояние доступности* (к пункту 3.4 Акта обследования ОСИ)	Приложение		Рекомендации по адаптации (вид работы)** к пункту 4.1 Акта обследования ОСИ
		№ на плане	№ фото	
Зоны целевого назначения здания (целевого посещения объекта)	ДУ (К,О,С,Г,У)	-	6-9	индивидуальное решение с ТСП
